Sanierung Sprengtrichter Midlum

Kenndaten:

- ehemaliger Sprengtrichter, der aus der Sprengung von Kampfmitteln durch alliierte Streitkräfte in der Nachkriegszeit resultiert
- Nach Kampfmittelräumung in 70/80er Jahren mit Boden verfüllt
- Lage in Wasserschutzgebiet
- Erkundungsmaßnahmen und Sanierungsuntersuchungen ergaben einen Sanierungsbedarf

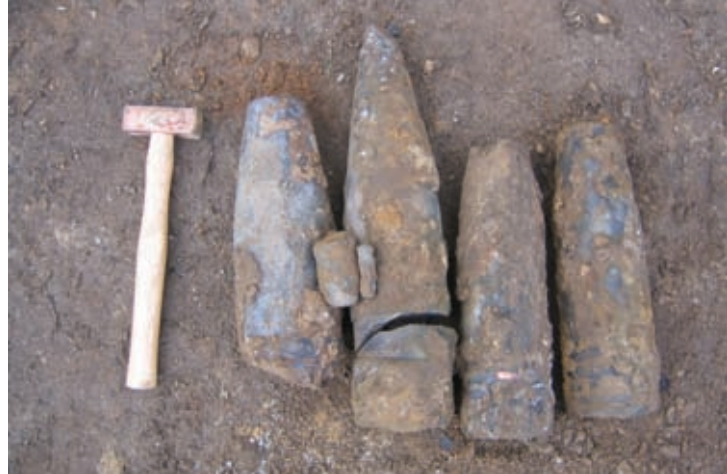
Geborgene 10,5 cm Sprenggranaten

Der Boden mit dem der Sprengtrichter verfüllt war, wurde bis etwa 11 m Tiefe ausgekoffert. Insgesamt 9.800 t Boden wurden ausgebaut, durch eine Kampfmittelräumfirma gesiebt und einer thermischen Behandlungsanlage in Bremen zugeführt. Der Boden war stark mit Munitionsresten (insbesondere Spreng- und Panzergranaten 10,5 cm bis 13 mm) durchsetzt. Bei der Siebung wurden mehrere Tonnen Munition und Metallschrott geborgen und vom Kampfmittelräumdienst abtransportiert. Unsere Bearbeitung erfolgte nach den Arbeitshilfen Boden- und Grundwasserschutz der Bundesministerien für Verkehr, Bau und Stadtentwicklung sowie Verteidigung. Die Planung und Ausführung erfolgte als Baumaßnahme gemäß den "Richtlinien für die Durchführung von Bauaufgaben des Bundes im Zuständigkeitsbereich der Finanzbauverwaltungen (RBBau)".
